Bouwkundige rapportage

Projectnummer: 237
Inspectie gegevens: Sophialaan 30, Hilversum
Bouwjaar: 1926
Bouwtype: Metselwerk
Woning type: Hoekwoning
Aantal bouwlagen: 3
Weertype: Droog
Temperatuur: 23 graden

Uitgevoerd door: René Hilhorst
KvK nummer: 62563386
Datum inspectie: 20-08-2024
Mail: administratie@bouwkundigadviesbureauhilhorst.nl

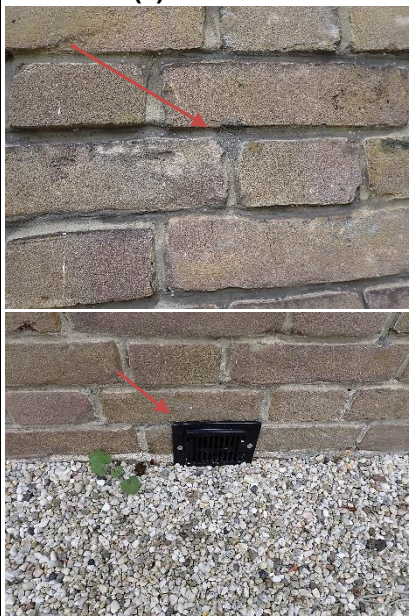
X	X			<p>Het metselwerk van de gevel (s) is in spouwmuur uitvoering. Gevels zijn na geïsoleerd. Zie foto:</p> <p>Oude scheurvorming (gevel linkerkzijde aangetroffen). De aanwezige scheurvorming is zichtbaar plaatselijk gerepareerd. Zie foto:</p>

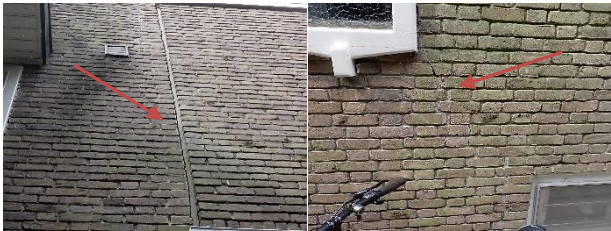
<p>Info: In de linker gevel zijn diverse oude scheurvormingen geconstateerd. De scheurvorming wordt veroorzaakt door een onregelmatige zetting van de fundatie. De zetting en de scheurvorming zijn constructief gezien niet ernstig, gezien het jaartal van woning is herstel niet direct nodig.</p>
1.5 Voegwerk		X			Het voegwerk van de gevels zijn in redelijke staat.
1.6 Raamdorpels	X	X			Raamdorpels zijn in redelijke/goede staat.

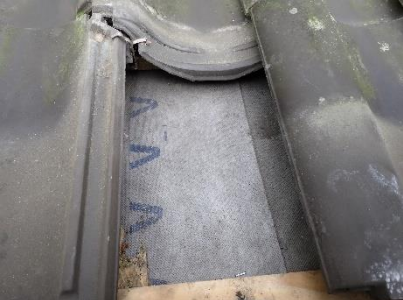
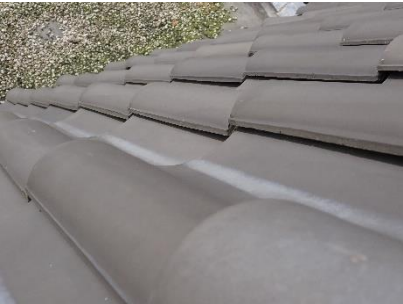
Rubriek	G	R	M	S	Toelichting
2.1 Pannendak

X				<p>Op de schuine dakvlakken liggen keramische dakpannen.</p> <p>Steekproef gewijs enkele pannen gelicht voor inspectie van de panlatten en dakbeschoot. Op het dakbeschoot ligt een damp open folie. Zie foto:</p> <p><i>De levensduur van pannen bedraagt gemiddeld circa 80 jaar. Bij vervanging dient rekening te worden gehouden met nieuwe daktengels, panlatten, en plaatselijke reparatie van het dakbeschoot.</i></p>

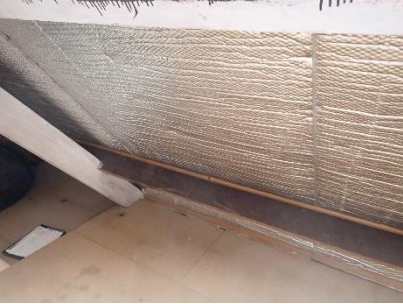
2.3 Kapconstructie

X	X			<p>De kapconstructie is vanwege de aanwezige afwerking beperkt inspecteerbaar.</p> <p>Volgens opgave van binnenuit geïsoleerd met een altraflex folie.</p> <p>In de onderliggende constructie oude lekkage en/of vochtplekken waargenomen. Bij meting droog.</p> <p>In de kapconstructie zijn geen aantastingen van houtvernielers en/of parasieten aangetroffen. Echter bij oude woningen is dit nooit uit te sluiten.</p> <p><i>Indien aanwezig is altijd een specialistisch onderzoek aan te bevelen. Uitvoering geschied door een gecertificeerd bedrijf. Houtvernielers zijn: houtworm, boktor, zwam, schimmels, en dergelijke.</i></p>

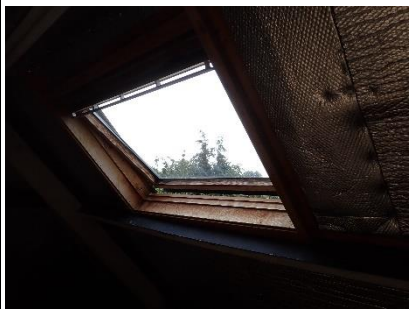
X			<p>Type Velux. Dakraam is ouder. Op termijn rekenen op vernieuwing. Zichtbaar plaatselijk aangetast. Zie foto:</p>

<p>Indien het plaatsen van een nieuw houten dakraam type Velux wenselijk is. Rekening houden met een bedrag van circa € 780,- Prijs afhankelijk van het formaat.</p> <p>Het dient de aanbeveling de aanwezige gootstukken regelmatig vrij te houden van bevuiling.</p>
<p>2.5 Dakkapel (en).</p>

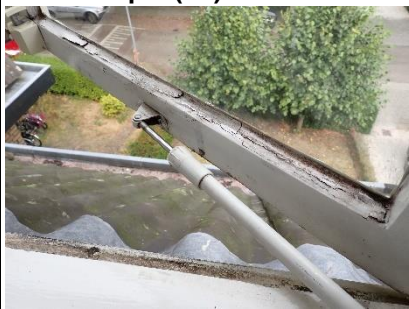
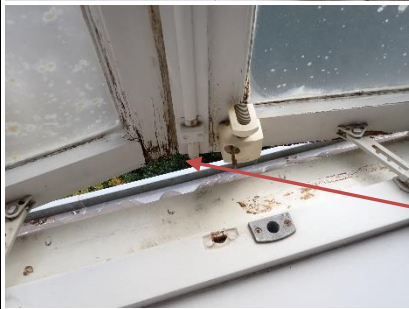
<p>Info: <i>Moderne bitumineuze dakbedekkingen hebben een levensduur van circa 15 tot 20 jaar. Kritieke punten bij dit soort daken zijn de diverse detailleringen en aansluitingen.</i></p> <p>Info: <i>Zinken dakbedekkingen hebben een levensduur van circa 25 tot 30 jaar. Kritieke punten bij dit soort daken zijn de diverse detailleringen en aansluitingen</i></p>		X			<p>Bitumineuze en zinken dakbedekking zijn in redelijke staat. Het betreft platdak (en) waarvan de balkconstructie niet zichtbaar is. Het geheel is afgewerkt. Zie foto:</p>   <p>Kozijnwerk zijn voor zover zichtbaar in redelijke staat.</p> <p>Draairamen zijn niet geschikt om isolatieglas in te plaatsen. In een te lichte houtzwaarte uitgevoerd.</p> <p>Zichtbaar zijn diversen draairamen aangetast. Zie foto: Voor het vervangen van draairamen, rekening houden met bedragen van circa € 785,- per draaiend deel.</p> <p>Overstekken en boeidelen zijn redelijk.</p> <p>De zijwangen zijn betimmerd met houten plaatmateriaal. Het achterliggende gedeelte is niet controleerbaar.</p> <p>Het schilderwerk is in redelijke/matige staat.</p> <p>De volgende werkzaamheden uitvoeren: Lood/voedlood nazien met batuband. Zie foto: Boeilijsten vervangen. schilderbeurt plannen.</p>

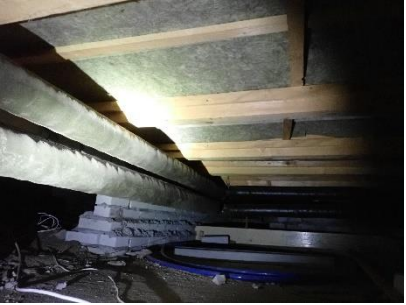
Rubriek	G	R	M	S	Toelichting
3.9 Kruipruimte

X	X			De kruipruimte was bij opname droog er wordt voldoende geventileerd. Bereikbaar via een opening in de kelder.
3.10 Kelder

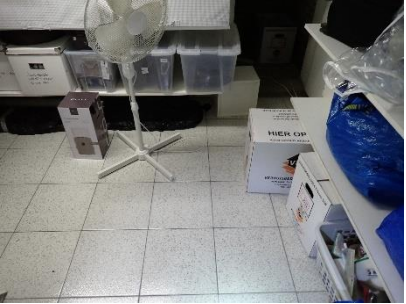
X	X			Tijdens de inspectie was de kelder droog. Advies: Zorg altijd voor een goede ventilatie.

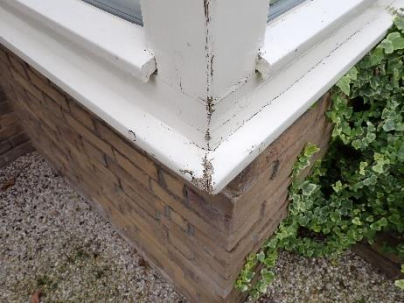
Rubriek	G	R	M	S	Toelichting
4.1 Gevels

X		<p>Op diverse plaatsen beschadigt schilderwerk aangetroffen. Zie foto: Ik adviseer een schilderbeurt te plannen voor de houten onderdelen.</p> <p>Bij schilderwerk de beglazingskit/stopverf en glaslatten nazien en waar nodig deze herstellen. Regulier onderhoud aan het schilderwerk dient op kortte termijn te worden uitgevoerd.</p> <p>De schilder heeft zichtbaar reparatie gepleegd aan de houten onderdelen. Omdat schilderwerk tot regulier onderhoud behoort zijn hiervoor geen kosten opgenomen in de raming van kosten.</p> <p>Een stelpost opnemen herstel houtwerk (bij een schilderbeurt).</p> <p><i>U dient rekening te houden met regulerend onderhoud. Voornamelijk aan de houten onderdelen die een verhoogde vochtigheid geven van meer dan 21%.</i></p>

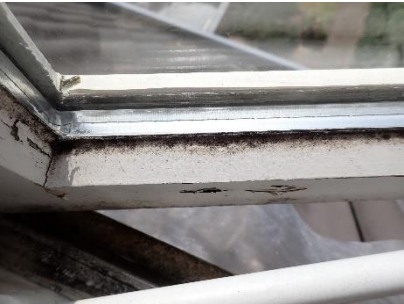
4.2 Beglazing

X	X			<p>Voorzien van dubbele en enkele beglazing.</p> <p>In de isolerende beglazing is geen lekkage zicht en/of herkenbaar, anders dan genoemd.</p> <p>Deze is mogelijk door vervuiling en/of de weersomstandigheden moeilijk herkenbaar of vast te stellen (en geeft derhalve geen garantie).</p> <p>Voornamelijk bij ouder glas neemt de kans op lek slaan toe. Dit kan zich spontaan openbaren in de vorm van condens en/of kalkaanslag.</p> <p>Indien er bij isolerende beglazing geen ventilerende glaslatten zijn toegepast, kan dit de levensduur van het glas en tevens het houtwerk beperken.</p>

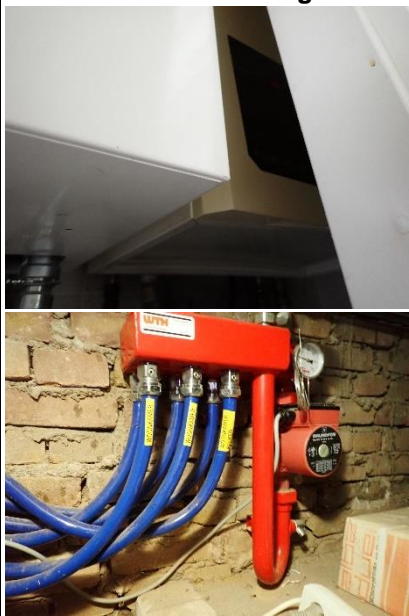
Rubriek	G	R	M	S	Toelichting
7.1 Centrale verwarming

X			<p>Nefit Ecomline HR combi ketel. Bouwjaar 2000.</p> <p>Het is niet bekend of er regelmatig onderhoud gepleegd is. Geen onderhoudsboekje aanwezig.</p> <p>Ik adviseer de ketel te laten controleren door een waarborginstallateur. Houd rekening met vernieuwing. Economisch afgeschreven.</p> <p>De woning wordt gedeeltelijk verwarmd d.m.v. vloerverwarming. Geen lekkage aangetroffen.</p> <p><i>Info:</i> De technische levensduur van een CV ketel bedraagt gemiddeld 15 jaar. Een ketel van deze leeftijd heeft echter lang niet altijd te worden vervangen, het rendement van de ketel zal zeker teruglopen. De ketel is visueel gecontroleerd.</p>

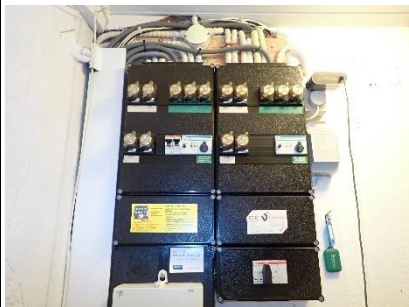
7.2 Elektra

X			<p>Meer-groeps installatie voorzien van koperdraad met een kunststof mantel. De installatie heeft aardlekschakelaar (s) en een hoofd schakelaar.</p> <p>Zekeringen en aardlekschakelaars zijn niet op werking getest. De aarding is niet doorgemeten.</p> <p>Indien geen en/of te weinig aardlekschakelaars aanwezig zijn wordt geadviseerd deze alsnog aan te laten brengen. Visueel geïnspecteerd.</p> <p>Advies: bij uitrijding b.v. plaatsen van zonnepanelen, de groepenkast vervangen. Er is geen ruimte meer voor extra aardlekschakelaars.</p>

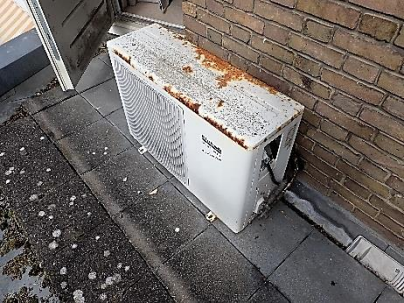
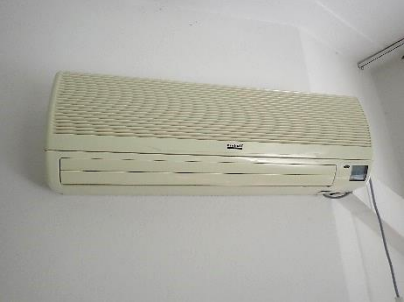
<p>De woning is voorzien een airco instalatie. Werking niet getest.</p> <p>Houd rekening met vernieuwing. Economisch afgeschreven.</p>
8.2 Via Warmtepomp					n.v.t.
8.3 WTW instalatie					n.v.t.
8.4 Mechanische ventilatie.
