Bouwkundige rapportage

Projectnummer: 237
Inspectie gegevens: Sophialaan 30, Hilversum
Bouwjaar: 1926
Bouwtype: Metselwerk
Woning type: Hoekwoning
Aantal bouwlagen: 3
Weertype: Droog
Temperatuur: 23 graden

Uitgevoerd door: René Hilhorst
KvK nummer: 62563386
Datum inspectie: 20-08-2024
Mail: administratie@bouwkundigadviesbureauhilhorst.nl

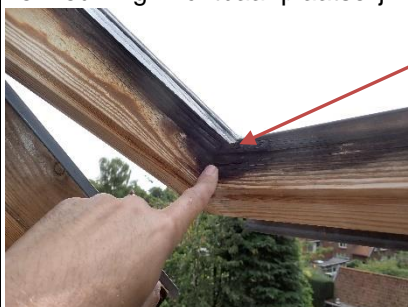
X			<p>Type Velux. Dakraam is ouder. Op termijn rekenen op vernieuwing. Zichtbaar plaatselijk aangetast. Zie foto:</p>

<p>Indien het plaatsen van een nieuw houten dakraam type Velux wenselijk is. Rekening houden met een bedrag van circa € 780,- Prijs afhankelijk van het formaat.</p> <p>Het dient de aanbeveling de aanwezige gootstukken regelmatig vrij te houden van bevuiling.</p>
<p>2.5 Dakkapel (en).</p>

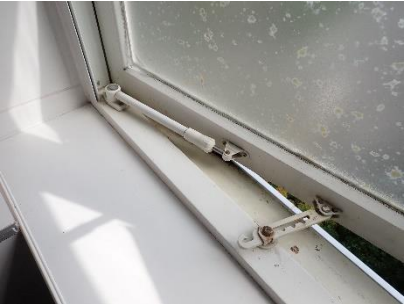
X			<p>Hang en sluitwerk verkeert in voldoende staat.</p> <p>U dient altijd rekening te houden met enig herstel (vastzetten van onderdelen).</p> <p>Rekenen op plaatselijk onderhoud aan de draaiende delen (passchaven sluitend maken).</p> <p>Voor het nalopen van het hang en sluitwerk een post inschatting opnemen.</p>

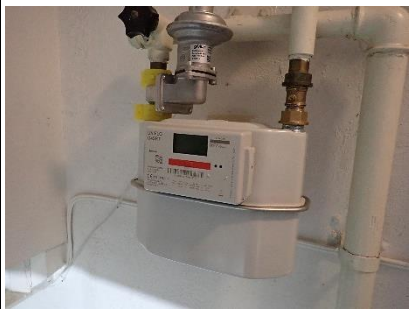
Rubriek	G	R	M	S	Toelichting
7.4 Gas

X				<p>De gasmeter is in de kelder geplaatst.</p> <p>Gasleidingen worden voor zover mogelijk visueel beoordeeld niet afgeperst. Geen gaslucht ruikbaar tijdens de inspectie.</p>

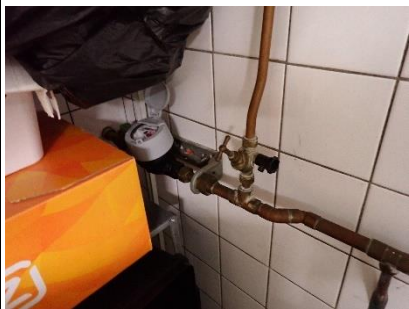
7.5 Watermeter

X				<p>De watermeter is in de kelder geplaatst. Voor zover zichtbaar van koper.</p> <p>In de woning zijn voor zover zichtbaar geen loden waterleidingen aangetroffen.</p>

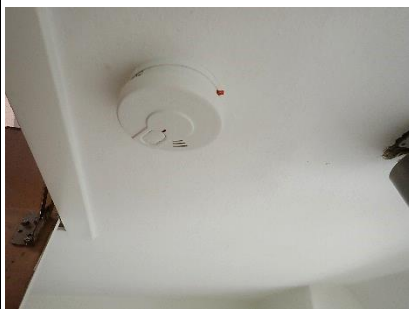
7.7 Rookmelders

<p>Er zijn rookmelders geplaatst. Werking niet getest.</p>
7.8 ICT Domotica					n.v.t.
7.9 Oplaadpunt (auto)					n.v.t.

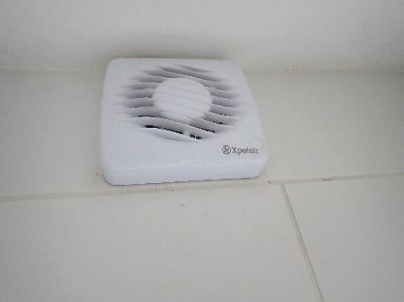
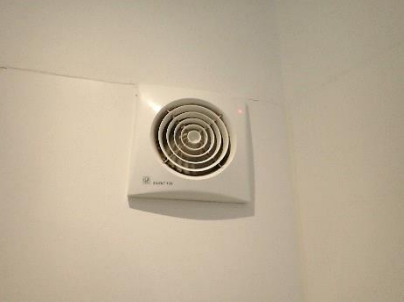
X	X			<p>Mechanische ventilatie. Alle natte ruimten worden langs natuurlijke en/of mechanische weg geventileerd.</p> <p>Advies: Ventilatie roosters periodiek reinigen</p>
